Wady i uszkodzenia powłok natryskiwanych cieplnie w procesie ich wytwarzania i eksploatacji

Defects in thermal sprayed coatings occurred during manufacturing and operation

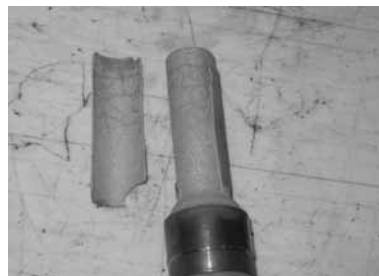
NC CPS – sworzeń z powłok stellitu 1; wady – pęknięcia powłoki, brak dostatecznego połączenia adhezyjnego, błędy – brak dobrego przetopu, brak zapewnienia i neutrzymania bardzo powolnego stygnięcia powłoki (rys. 1, 2).

Rys. 2. Sworzeń z odspojoną powłoką stellitu 1 po przetopie NC CPS
Fig. 2. The pin with Stellite 1 coating displacement after TS CPS melting

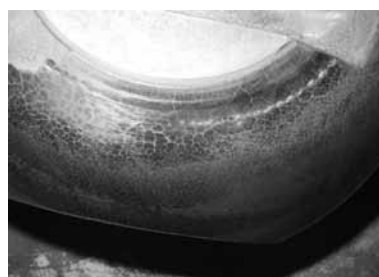
NC CWS – Powierzchnia kuli po szlifowaniu powłoki z Mo z wyraźną siatką pęknięć na skutek przegrzania powłoki podczas szlifowania oraz widocznym rozwarstwieniem, przyczyny – nieodpowiednia tarcza do szlifowania powłok NC, nieodpowiednie parametry szlifowania, brak dostatecznego chłodzenia (rys. 3).

Rys. 3. Powierzchnia czaszy kuli po szlifowaniu z widocznymi pęknięciami powłoki Mo wykonanej metodą NC CWS
Fig. 3. Surface of bowl after grinding with visible cracks in the Mo TS CWS coating

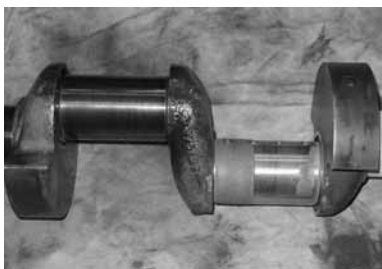
NC CWS – czop wału korbowego z przypaleniami szlifierskimi i siatką pęknięć przy promieniach przejścia (rys. 4, 5).

Rys. 4. Czopy wałów w czasie badań penetracyjnych i kontrolnego szlifowania powłoki

Fig. 4. Shaft neck during a penetration test and control grinding of coating

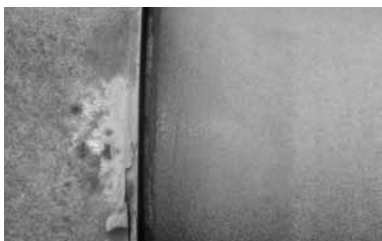
Rys. 5. Promień przejścia na czopie wykorbionym z widocznymi przypaleniami szlifierskimi powłoki Mo utworzonej przez NC CWS

Fig. 5. The radius of the transition on the shaft neck with overheating by grinding Mo TS CWS coating

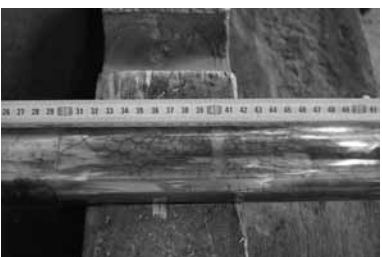
NC HVOF – tłoczyśko $\varnothing 50/L1500$ mm o długości roboczej ok. 900 mm, po 2 latach eksploatacji, z widocznymi dwoma obszarami z mikropęknięciami powłoki WCCoCr na długości 150 i 200 mm, powstałymi na skutek wysokiej temperatury, powłoka nie odpadła, na pozostałej powierzchni powłoki nie stwierdzono pęknięć (rys. 7).

Rys. 7. Fragment tłoczyśka o długości ok. 200 mm z popęknaną powłoką WC-CoCr po NC HVOF

Fig. 7. A part of 200 mm length piston rod with cracks in WC-CoCr coating after TS HVOF

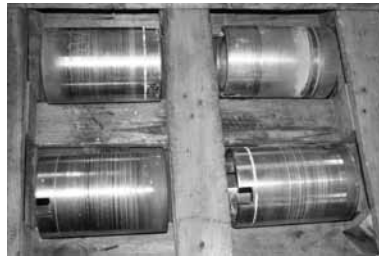
NC CWS – powłoki na tulejach uszczelniających zatarte na skutek pracy z uszczelnieniem, powłoki nie zostały oderwane od materiału rodzimego tulei (rys. 9, 10).

Rys. 9. Tuleje ochronne wałów z powłoką M4 (316) NC AWS

Fig. 9. Protective sleeves of shafts coated with M4 (316) TS AWS

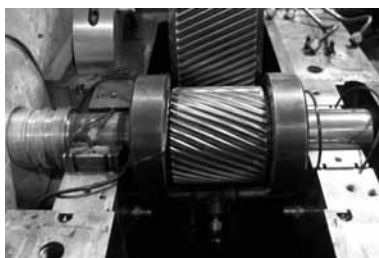
NC HVOF – czop wałka sprężarek szybkoobrotowych (37 000 obr/min), zatarcie powłoki WCCoCr na czopie najbliższym od strony wirnika, widoczne pęknięcia na czopie, oderwanie powłoki, a właściwie jej rozwarstwienie nastąpiło po awarii, widoczny brak zabrudzenia spalonym olejem oderwanego miejsca, przyczyna – brak dostatecznego smarowania czopu, brak kontroli nadzoru – w momencie postania drgań wału z wirnikiem należało wyłączyć turbosprężarkę (rys. 11, 12).

Rys. 11. Wał z uszkodzonym czopem od strony wirnika

Fig. 11. Shaft and rotor with damaged shaft neck by the rotor side

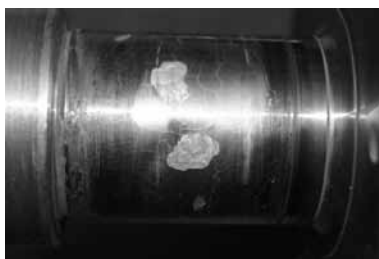
Rys. 12. Uszkodzony czop wału

Fig. 12. Damaged shaft neck

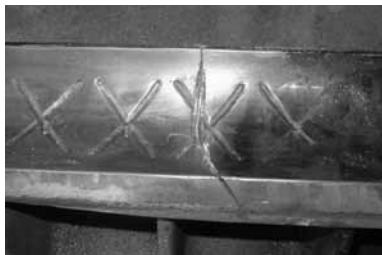
NC AWS – naprawa łożyskowania wału (łoża podtrzymującego korpus kruszarki), na zdjęciach przedstawiono element z pęknięciem i po naprawie metodą NC AWS brązem CuSn8 (rys. 14, 15).

Rys. 14. Uszkodzony – pęknięty korpus wraz z powłoką z brązu

Fig. 14. Crack in the housing with bronze coating

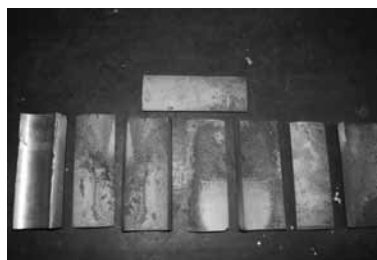
NC AWS – segmenty łożyska wrzeciona szlifierki z rozwarstwowaną i oddzieloną od stali powłoką brązu CuSn8. Powłokę eksploatacyjną stanowi stop łożyskowy wylewany odśrodkowo w tulei. Odspojenie powłoki z brązu i stopu łożyskowego nastąpiło podczas rozcinania tulei na segmenty. Widoczne rozdzielanie się wewnętrzne powłoki z brązu oraz powłoki z brązu od stalowej obudowy na skutek słabego połączenia adhezyjnego (rys. 16).

Rys. 16. Segmenty łożyska wrzeciona szlifierki z rozwarstwowaną i oddzieloną od stali powłoką brązu CuSn8

Fig. 16. Parts of bearing in grinding spindle with delaminations and separation from steel the CuSn8 bronze coating

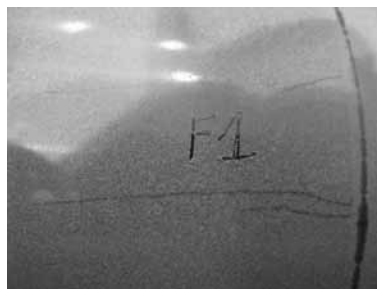
NC HVOF – tuleja ochronna wału wirnika z pęknięciami powłoki WC-CoCr zlokalizowanymi badaniami penetracyjnymi, tuleja po naprawie z powłoką WC-CoCr (rys. 17, 18).

Rys. 17. Pęknięcia ujawnione na powłoce WcCoCr tulei osłonowej wału w miejscu współpracy uszczelnienia

Fig. 17. Crack in the WC-CoCr coating on the sleeve of shaft in the seals in the workplace
