Nieniszczące badania kolumny żelbetowej w wielokondygnacyjnym budynku użyteczności publicznej

Non-destructive tests of a damaged reinforced concrete column in a multi-storey public utility building

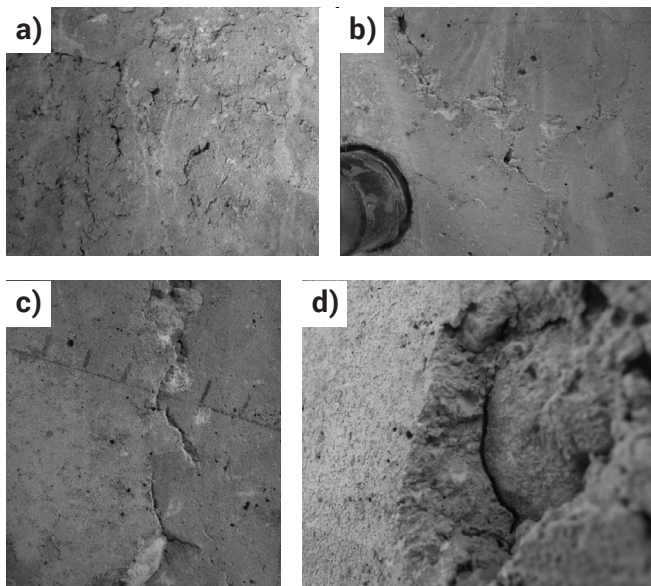
Jeden ze słupów żelbetonowy podtrzymujący wielokondygnacyjny budynek po rozformowaniu wykazywał szereg niepokojących rys o różnym przebiegu, różnej rozwartości i różnej długości (rys. 1).

Rys. 1. Wady widoczne na powierzchni badanego słupa żelbetowego a) rysy drobne przebiegające w różnych kierunkach, b) rysy ukośne w stosunku do osi słupa, c) rysa pionowa o dużej rozwartości, d) odsłonięte ziarna grubego kruszywa

Fig. 1. Defects visible on the surface of the reinforced concrete column: a) minor crevices running in various directions, b) crevices sloping versus the column axis, c) vertical crevice of considerable width, d) uncovered grains of coarse aggregate

Ustalony w badaniach obszar występujących uszkodzeń wskazuje przyczynę spękań. Okazało się, że betonowanie słupa wykonano przy ujemnych temperaturach otoczenia. Aby podwyższyć temperaturę betonu zastosowano podgrzewanie elektryczne. Do zbrojenia podłączono prąd elektryczny o obniżonym napięciu i dużym natężeniu. Nagrzew nie był dobrze kontrolowany. Nadmiernie nagrzane pręty zbrojenio-we powiększyły swoją objętość i doprowadziły do rozrywania betonu w strefie zewnętrznej rozciąganej. Strefa wewnętrzna była ścisnana i ona nie uległa istotnym uszkodzeniom.

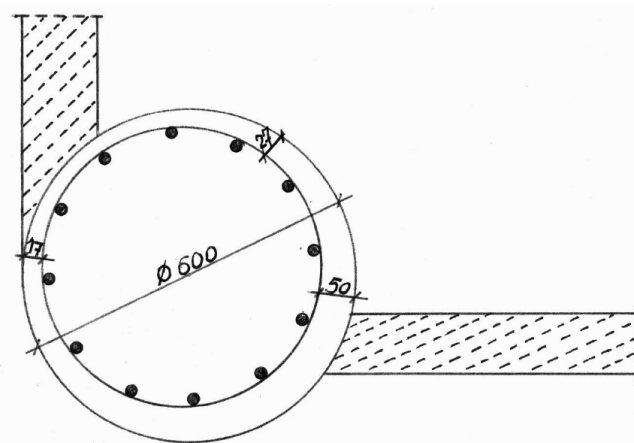
Pierwszym krokiem w diagnostyce było zbadanie położenia zbrojenia w słupie. Zadanie to bez problemu zrealizowano metodą elektromagnetyczną przy pomocy Covemetru. Okazało się, że grubość otuliny jest różna na obwodzie kolumny i waha się od 17 mm do 50 mm (rys. 2). Uszkodzenia słupa polegające na spękaniu betonu były największe tam, gdzie otulina była najcieńsza.

Rys. 2. Usytuowanie słupa między ścianami. Na przekroju zaznaczono położenie przesuniętego zbrojenia

Fig. 2. Location of the column between walls making ultrasound tests difficult. Location of the relocated reinforcement marked in the cross-section

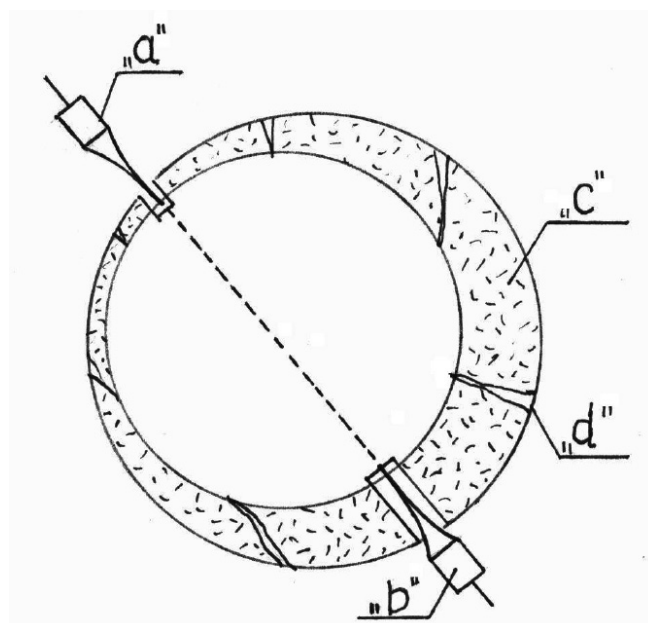
W celu potwierdzenia powyższego wniosku wykonano dodatkowe pomiary metodą przepuszczania ultradźwięków przez betonowy rdzeń kolumny. W tym celu nawiercono otwory z dwóch stron słupa przechodzące przez popękana otulinę (rys. 6).

Prędkość ultradźwięków w betonie rdzenia ($3,6 \div 3,8 \text{ km/s}$) była zbliżona do prędkości określonej na kolumnach 2 i 3 bez uszkodzeń.

Rys. 6. Sposób badania rdzenia kolumny metodą przepuszczania ultradźwięków: a) głowica nadawcza, b) głowica odbiorcza, c) strefa powierzchniowa popękana, d) rysa do zbrojenia

Fig. 6. Method of testing the column core using the inline method: a) transmitting (spot) head, b) receiving spot head, c) surface cracked zone, d) crevice reaching the reinforcement
