Deklaracja zgodności WE dla maszyny – niebezpieczna rzeczywistość

Declaration of conformity for machine – dangerous reality

W opracowaniu przedstawiono luki w zapisach Dyrektywy Maszynowej, jako wynik bardzo negatywnej ekspertyzy elementu konstrukcyjnego linii technologicznej przetwórstwa spożywczego. Przedstawiono również propozycje zapewnienia sobie przez zamawiającego akceptowalnego poziomu jakości konstrukcji w istniejącej sytuacji.

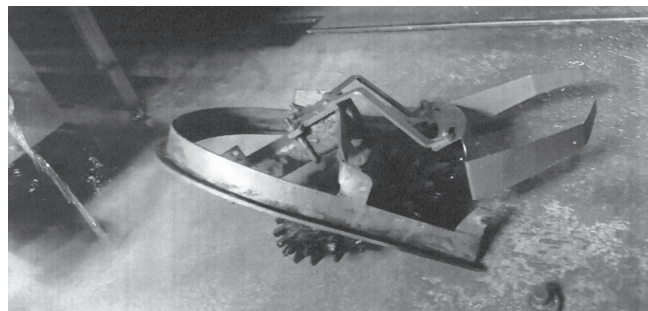
Przy takim stanie przepisów, rzeczywistość bywa brutalna. Przekonała się o tym pewna polska firma branży spożywczej, eksploatująca linię technologiczną wykonaną przez Wytwórcę z Holandii, w świetle załączonych dokumentów, zgodnie z rzeczoną dyrektywą (deklaracja zgodności we dla maszyny, ze znakiem CE), gdy nastąpiła jej awaria. Awarii uległ „łuk 180°”, stanowiący konstrukcję obudowy napędu łańcuchowego owej linii (ważący ok. 20 kg), który po prostu spadł na ziemię i rozleciał się na dwie części (rys. 1).

Prawdopodobną przyczyną awarii było lokalne szarpnięcie nieco poluzowanego łańcucha napędu – co wynika z samej istoty rzeczzonego napędu, bowiem w czasie eksploatacji następuje nierównomierne wydłużenie owego łańcucha w przedziale 1,3 do 6,6 mm na 1 mb, przekraczające możliwości napinaczy. Takie zjawisko wskazuje, że siły rozciągające mogą nawet przekraczać granicę plastyczności, więc mogą być na poziomie do 57 kN. Z prostej analizy sił jasno wynika, że przy poprawnie wykonanych spoinach nie doszłoby do awarii.

Rys. 1. Uszkodzona konstrukcja w wyniku awarii konstrukcji łuku
Fig. 1. The destroyed structure after breakdown

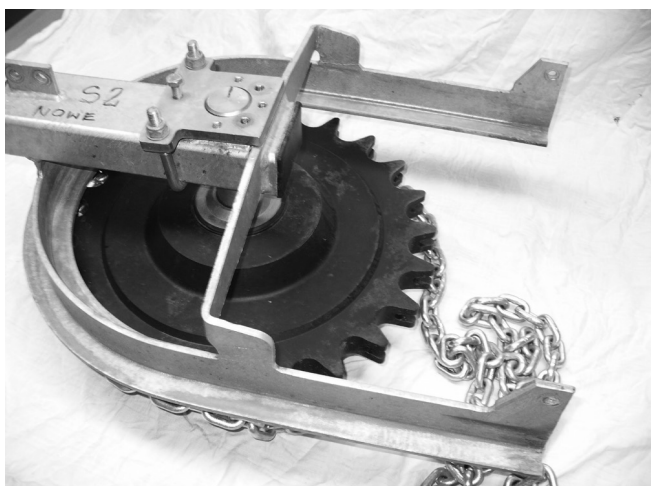
Konstrukcję obudowy przedstawiono na rysunku 2. Jak widać, jest ona spawana i składa się z blach i kształtowników o grubości 6÷7 mm. W wyniku awarii została zniszczona część złączy spawanych, a pozostałe dały się łatwo połamać przez przeginanie ręką. Rozmieszczenie spoin łuku pokazano na rysunku 3, a na rysunkach 4÷6 pokazano przykładowe przełomy tych złączy.

Rys. 2. Konstrukcja obudowy napędu łańcuchowego (łuku)
Fig. 2. The structure of cover of a chain wheel

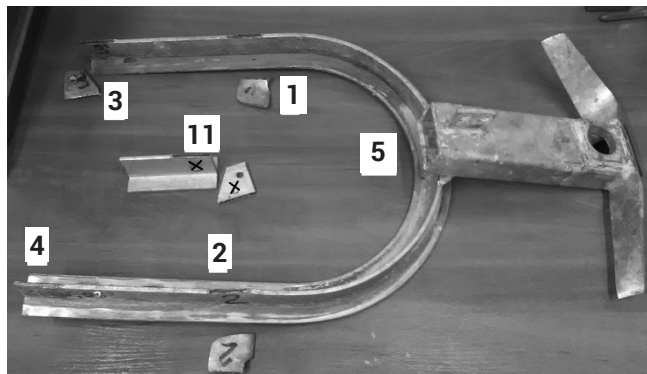
Rys. 3. Umiejscowienie badanych spoin na łuku
Fig. 3. Overall test-piece setup

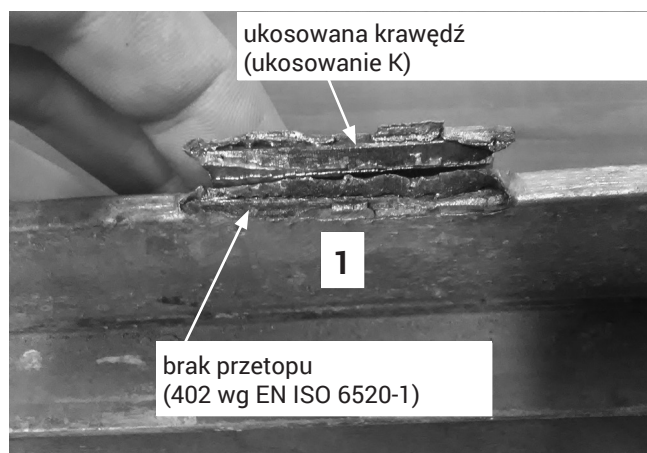
1. Badania VT – wszystkie złącza wykazały brak przetopu po niższej poziomie D wg EN ISO 5817.
2. Badania RT – wszystkie złącza wykazały niezgodności poniżej poziomu D wg EN ISO 5817.

Rys. 4. Przełom złącza nr 1, ukosowanie na K, brak przetopu 402 wg EN ISO 6520-1

Fig. 4. Fracture no. 1 (K-groove, lack of penetration 402 acc. to EN ISO 6520-1)

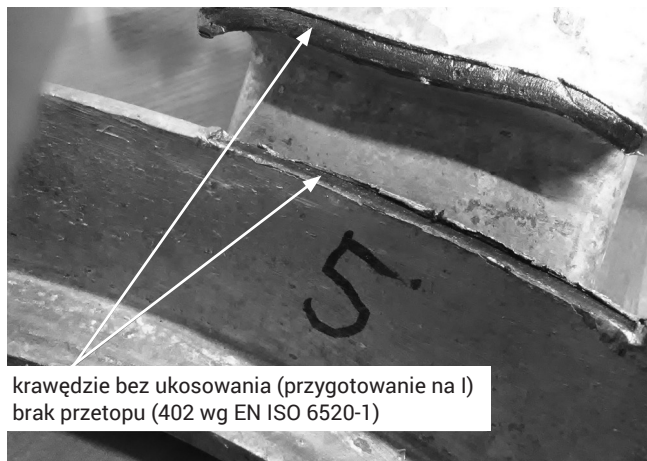
Rys. 5. Przełom złącza nr 5, ukosowanie I, brak przetopu 402 wg EN ISO 6520-1

Fig. 5. Fracture no. 5 (I-groove, lack of penetration 402 acc. to EN ISO 6520-1)

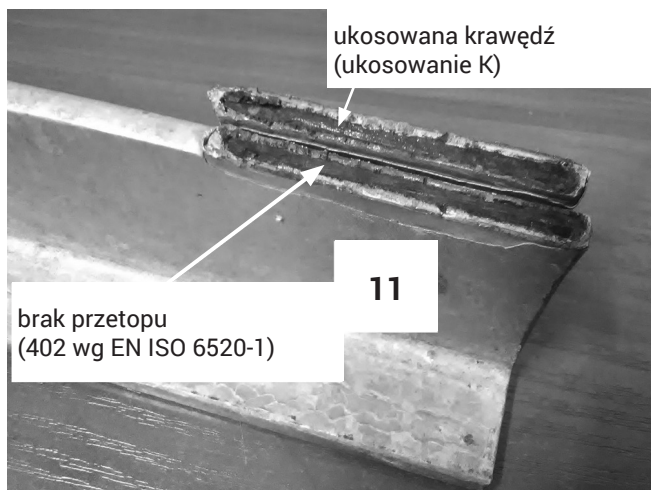
Rys. 6. Przełom złącza nr 11, ukosowanie na K brak przetopu 402 wg EN ISO 6520-1
Fig. 6. Fracture no. 11 (K-groove, lack of penetration 402 acc. to EN ISO 6520-1)
