Василевский О.В.,***Кухарь В.В.****

ВЗАИМОСВЯЗЬ ПРИЧИН ПОЛОМОК, ПОКАЗАТЕЛЕЙ КАЧЕСТВА И ТЕХНОЛОГИИ КОВКИ ИЗДЕЛИЙ ДЛЯ МЕТАЛЛУРГИЧЕСКОГО ОБОРУДОВАНИЯ И ТРАНСПОРТА

Проанализированы показатели, характеризующие качество изделий для металлургического оборудования и транспорта, производимых процессамиковки. Показана взаимная связь между показателями качества кованных поковок и стойкостью деталей, изготовленных из таких поковок. В условиях кузнечно-прессового цеха ООО «Метинвест – Мариупольский ремонтно-механический завод» проведен ряд экспериментально-промышленных исследований, позволивших определить влияние механических свойств, макроструктуры, микроструктуры, получаемых при используемых режимахковки, на эксплуатационные свойства кованных деталей. Исследования проводили относительно продукции, производимой из сталей 25X1M1Ф, 40XH2MA и Сталь 45 на гидравлическом ковочном прессе модели ДП1141A1 номинальной силой 12,5 МН. Для анализа использовали спектральный метод определения химического состава сталей, ультразвуковой метод контроля, металлографические методы определения ликвации по серному отпечатку, макроструктуры и микроструктуры, стандартизированные методы механических испытаний. Кром

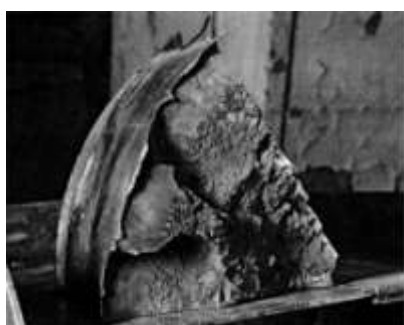
Рис. 2 – Излом металла по месту разрушения детали «Мундштук» (фрагмент)

Излом перпендикулярный оси детали, неоднородный по макрорельефу; у наружной поверхности на глубине 40 мм четко просматривается стенка усталостных трещин – притертая, окисленная, с грубым хрупким узором, распространившаяся на $\frac{1}{4}$ часть длины окружности детали. Далее, на глубину 85 мм, распространяется сглаженная зона крупнокристаллического зернистого строения. В осевой зоне детали грубый камневидный излом (рис. 2). Результаты механических испытаний металла показали заниженные значения предела текучести: фактически $\sigma_{0,2} = 394$ МПа, требуемые $\sigma_{0,2} = 490$ МПа.
