Zastosowanie napawanych płyt trudnościeralnych w naprawach maszyn podstawowych górnictwa odkrywkowego

Application of cladded abrasive-resistant plates in repairs of opencast mining equipment

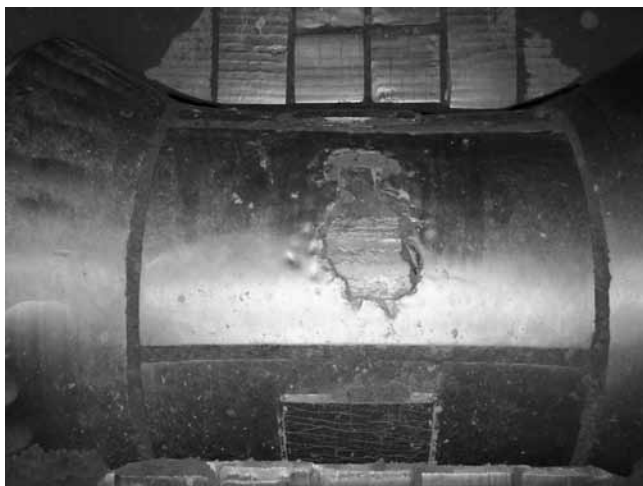
Rys. 3. Zużyta okładzina po 1200 h pracy
Fig. 3. Lining worn after 1200 hours of operation

Największe zużycie ściernie okładzin bębna odbojowego występuje w części środkowej walca oraz na styku elementów stożkowych z walcem (rys. 3).

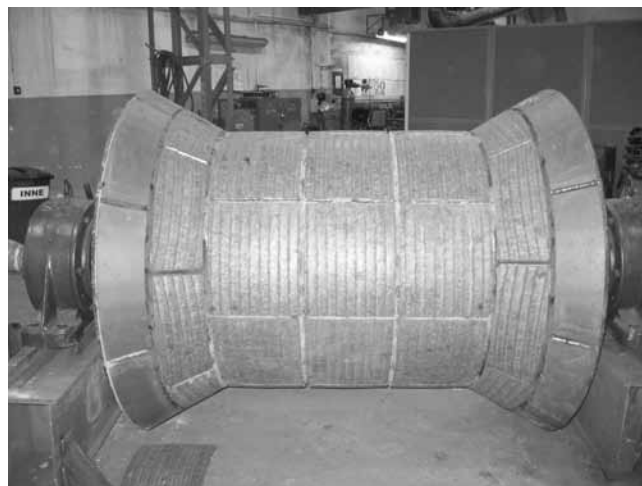
Rys. 4. Bęben odbojowy z doświadczalnymi okładzinami trudnościeralnymi

Fig. 4. Impact drum with experimental lining made of clad wear plates

W poprzednim rozwiązaniu konieczna była pracochłonna wymiana wszystkich elementów poszycia bębna. Opracowana dokumentacja uwzględnia możliwość wymiany tylko zużytych części przez zastosowanie 24 elementów napawanych w części walcowej oraz 32 w częściach stożkowych (rys. 4). Zastosowano także blachę gruntową, chroniącą zasadniczą konstrukcję bębna przed zniszczeniem podczas wymiany okładzin.

Doświadczalne wykładziny bębna odbojowego wykonano techniką dwuwarstwowego napawania blachy gruntowej S355JR. Przekrój poprzeczny blachy gruntowej wynosi 8 mm, a napoin 2x4 mm.
