Napawanie regeneracyjne narzędzi do kucia na gorąco kołnierzy z szyjką

Hardening tools for hot forging flanges with a neck

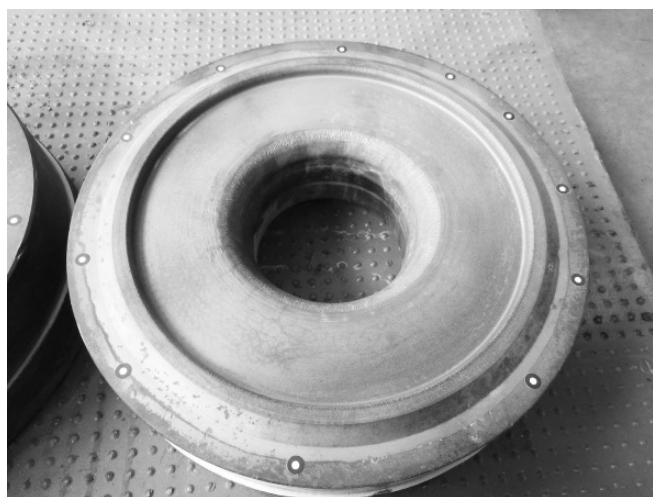
Rys. 1. Model oraz wygląd analizowanej dolnej matrycy wstępnej
Fig. 1. Model and appearance of the analyzed lower pre-matrix

Matryca wykonana była ze stali narzędziowej do pracy na gorąco WCL (1.2343), po obróbce cieplnej (hartowanie + 2x odpuszczanie) matryca ta została poddana azotowaniu na twardość $1100 \div 1200$ HV_{0,1}, grubość warstwy azotowanej wynosi ok. $0,15 \div 0,20$ mm. Wytypowana matryca była eksploatowana w warunkach produkcyjnych w Kuźni Jawor i odkuto przy jej użyciu ok. 12000 szt. po czym stwierdzono, że matryca jest zużyta. Następnie matryca ta przeszła kontrolę mającą na celu zakwalifikowanie jej do regeneracji przez napawanie.

i niektórych wymiarów. W prowadzonych badaniach skoncentrowano się na drugiej operacji (kucie wstępne), która jest kluczową ze względu na jakość końcowego wyrobu. Dla narzędzi stosowanych w tej operacji obserwuje się również niską trwałość, która średnio wynosi ok. 10 000 szt. odkutek. Analizie poddano dolną matrycę stosowaną w drugiej operacji (rys.1).

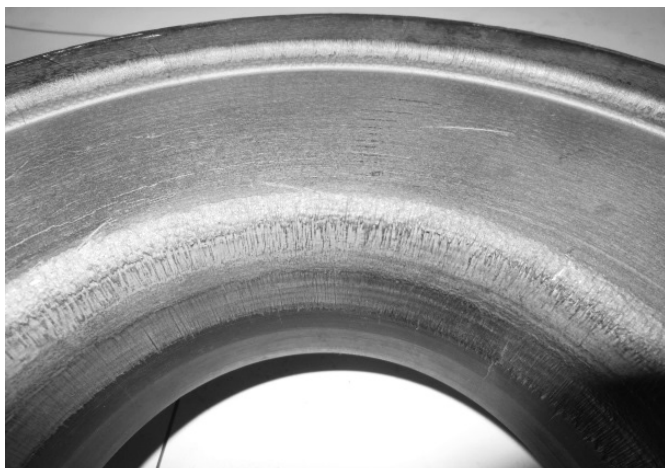
Na płaskiej powierzchni matrycy widoczne są duże obwodowe pęknięcia (rys. 3a) natomiast nie stwierdzono występowania siatki pęknięć cieplno-mechanicznych obserwowanych na innych matrycach stosowanych w tej operacji, które były poddawane azotowaniu. Na promieniu w środkowej części matrycy zaobserwowano charakterystyczne dla zużycia ściernego bruzdy (rys. 3b).

Rys. 3. Widok makro powierzchni roboczej analizowanej matrycy po odkuciu 10 000 odkuwek

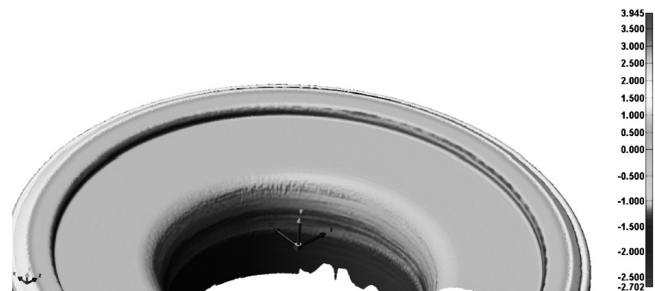
Na rysunkach 4 i 5, które przedstawiają porównanie zeskanowanych obrazów matrycy z modelem CAD po odkuciu 10000 odkuwek, nie zaobserwowano istotnego geometrycznego ubytku materiału. Największe zużycie można zaobserwować na promieniu w środkowej części oraz na mostku matrycy.

Rys. 4. Porównanie zeskanowanych obrazów matrycy z modelem CAD po odkuciu 10 000 szt

Dane zebrane ze skanowanej powierzchni roboczej analizowanej matrycy, zostały porównywane z kształtem pierwotnym narzędzi przed pracą. Referencyjnym modelem był model CAD. Wyniki w postaci kolorowych map z odchyłkami względem wymiaru nominalnego, jakim jest model CAD, przedstawiono na rysunkach 4 i 5.
