Mikrostruktura i właściwości mechaniczne złączy stali T24 spawanych metodami konwencjonalnymi i wysokoenergetycznymi

Microstructure and mechanical properties of T24 steel joints welded by typical and high-power processes

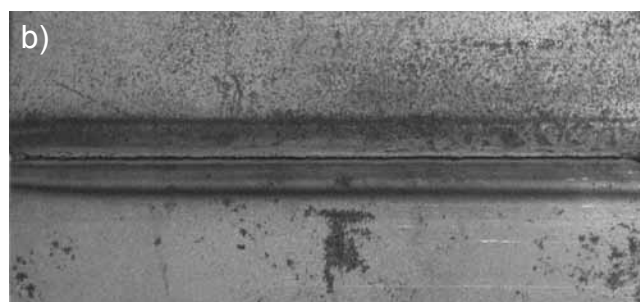
Rys. 2. Złącze spawane wiązką laserową: a) lico spoiny, b) grań spoiny
Fig. 2. Laser beam welded joint: a) face of weld, b) root of weld

W złączu spawanym wiązką laserową stwierdzono występowanie krateru (2024) o głębokości 1,0 mm, mieszczącego się w wartości granicznej dla poziomu jakości B ($< 1,8$ mm). Z kolei w złączu wykonanym metodą hybrydową stwierdzono niezgodność spawalniczą rozpoznaną jako niepełne wypełnienie rowka spawalniczego (511). Głębokość niewypełnienia wynosząca 0,25 mm mieściła się w wartości granicznej dla poziomu jakości B, przewidzianego dla niezgodności krótkich ($\leq 0,5$ mm). Zaobserwowany wyciek (504) od strony grani o wysokości 1,5 mm mieści się w wartości granicznej dla poziomu jakości D ($\leq 1,8$ mm). Odnotowano również rozprysk (602) po obu stronach lica spoiny. Liczba osadzonych cząsteczek metalu wynosiła ok. 10 szt. na każde 100 mm długości spoiny.

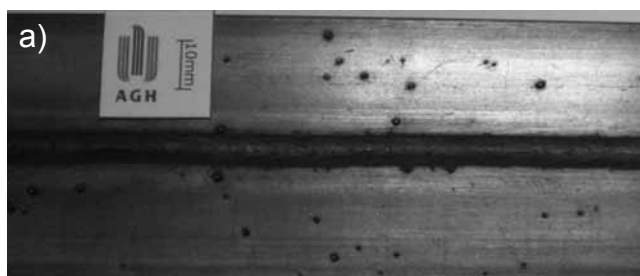
Rys. 3. Złącze spawane metodą hybrydową: a) lico spoiny, b) grań spoiny

Fig. 3. Hybrid method welded joint: a) face of weld, b) root of weld

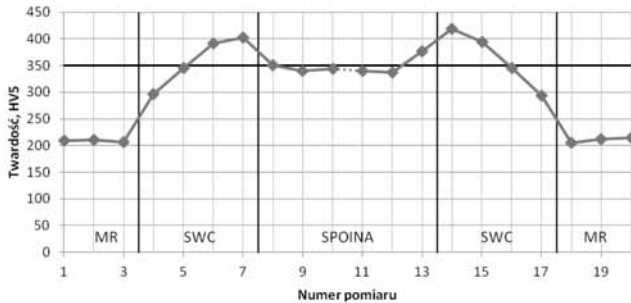
Rys. 13. Rozkład twardości w złączu stali T24 spawanym łukiem krytym

Fig. 13. Hardness distribution in the submerged arc welded joint of T24 steel

Rozkłady wyników pomiarów twardości wykonanych na przekroju poprzecznym złączy spawanych przedstawiono dla poszczególnych metod na rysunkach 13÷15. We wszystkich złączach maksymalna wartość twardości w spoinie i SWC przekracza 350 HV₅, co może być m.in. przyczyną zwiększonej skłonności do występowania pęknięć zimnych.

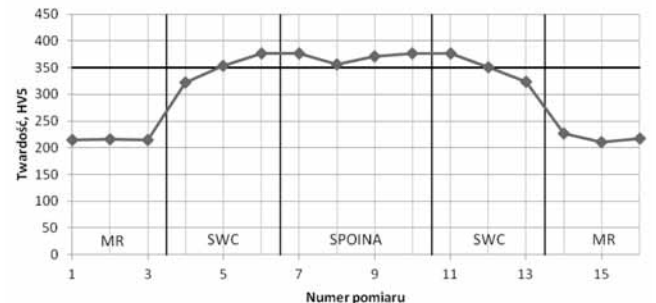
Rys. 15. Rozkład twardości w złączu stali T24 spawanym metodą hybrydową

Fig. 15. Hardness distribution in the hybrid method welded joint of T24 steel
