Qualidade do recurso hídrico do Córrego André, Mirassol D'Oeste, MT

Quality of the water resources of the André Stream, Mirassol D'Oeste, MT

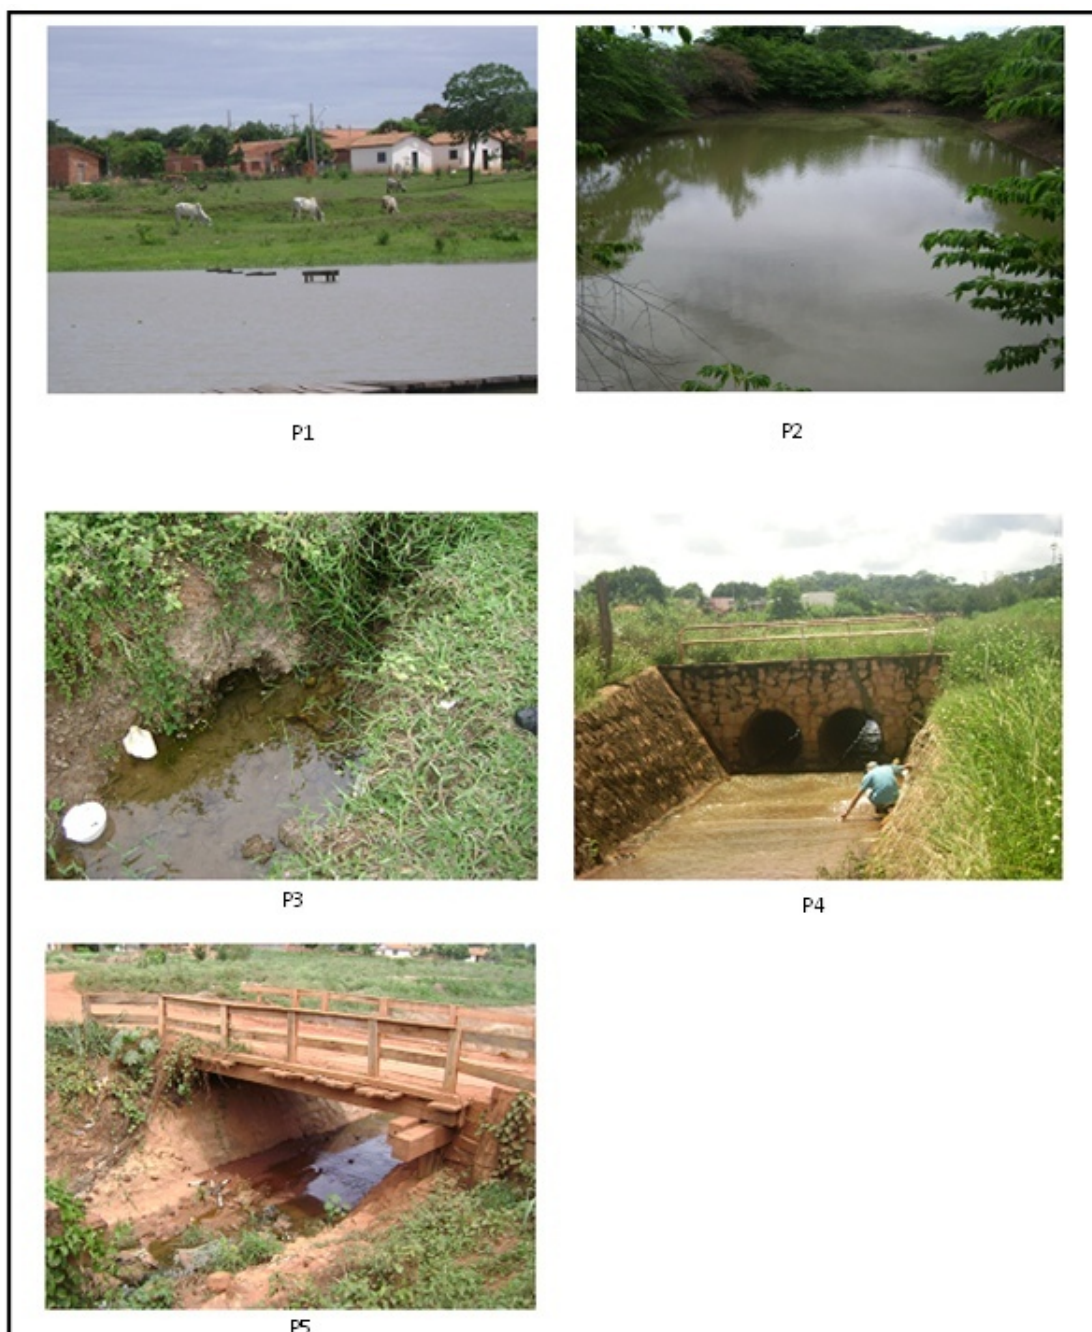
Figura 02 - Imagens ilustrativas dos pontos amostrados para as análises de água do córrego André, Junho de 2008- Fevereiro de 2010.

Os pontos de amostragens P1 (represa) e P2 (tanque de piscicultura) representam a região de expansão urbana, localizados ao norte da sub-bacia. Os pontos de amostragens P3 (nascente), P4 (leito canalizado) e P5 (ponte no Bairro Bandeirantes II) (Figura 2 e Tabela 3), localizam-se na região urbana da cidade de Mirassol D'Oeste, onde a urbanização se consolidou as margens do córrego.

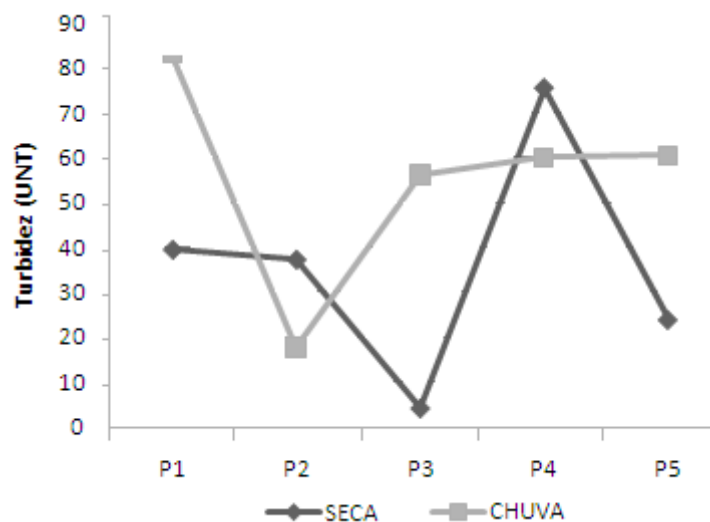
Figura 06 - Variação da Turbidez da água do córrego André no período da seca e de chuva

Os pontos estudados apresentaram valores de turbidez menores que o limite máximo aceitável para as águas de classe 2 (100,0 UNT) (Figura 6).

Constata-se que no período chuvoso as águas que circulam no córrego André apresentam maiores quantidades de sólidos suspensos e que misturadas às águas oriundas de esgotos resultam em maior turbidez.

O maior valor de turbidez foi identificado no período da chuva com 83,2 UNT no ponto 1 (represa), localizada no alto curso da bacia, onde o uso predominante é a pecuária. A sedimentação

No período da seca, no P4 ocorreu a maior elevação da turbidez 75,5 UNT. Estes resultados estão associados à presença de materiais em suspensão (óleos, graxas e efluentes domésticos) provenientes das oficinas e residências no entorno dos pontos 4 e 5.

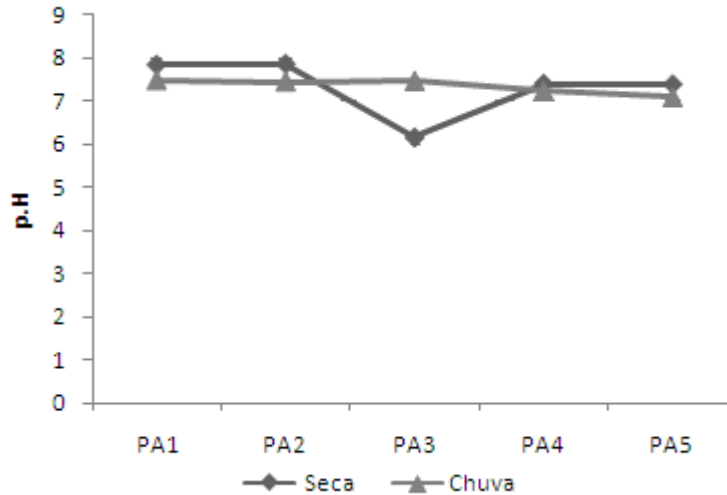
Figura 08 - Variação do pH no córrego André em Mirassol D'Oeste – MT 2008/2010.

A variação de pH, tanto no período de seca quanto no período de chuvas estiveram com valores mostrando tendência a valores neutros, entre 7,09 e 7,84 (Figura 08). Tais valores apresentaram

concordância com os valores de referência do CONAMA - Resolução 357/2005, artigo 15 (Águas doces - classe II) que é de 6,0 a 9,0. Os valores de pH no córrego André podem estar relacionados com a atividade fotossintética das algas.

Outro fator que pode ter influenciado a variação do pH é o aporte de carbonatos oriundos da formação geológica da região (rochas calcárias). Somente nas amostras coletadas no ponto amostral 3 na seca, ocorreram soluções levemente ácidas, com valor de 6,16.

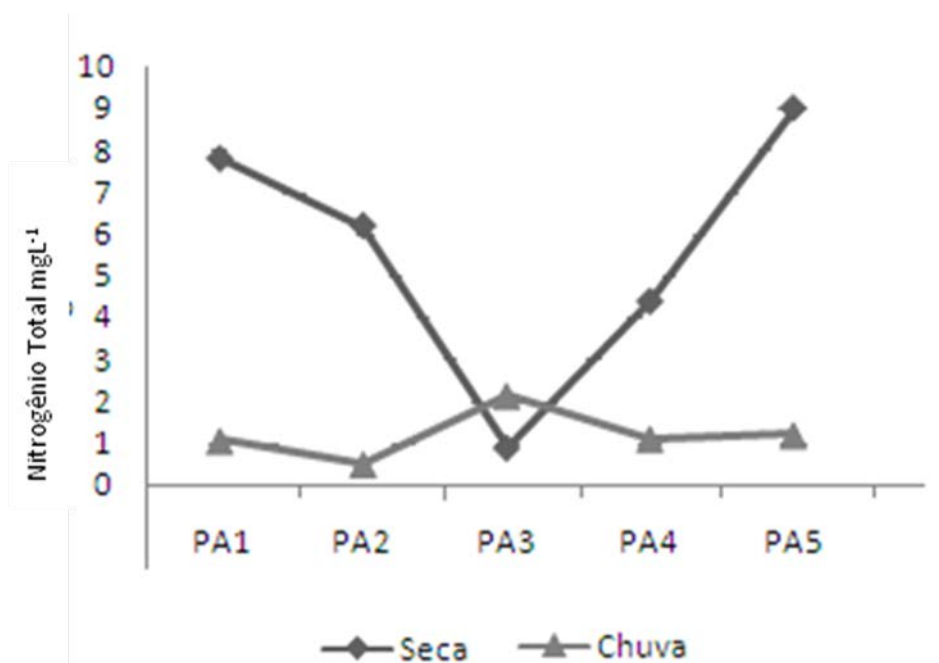
Figura - 10 Variação do Nitrogênio Total no córrego André em Mirassol D'Oeste-MT. 2008/2010.

As concentrações de Nitrogênio Total ao longo da série analisada nos pontos de

amostragem, apontam que o Nitrogênio teve elevações nos valores principalmente no período de seca, com valores de concentrações variando de 4,4 a 9,00 mgL⁻¹ e para o período de chuvas variou de 1,04 a 2,130 mgL⁻¹, com exceção do ponto de amostragem 3 (nascente) que foi de 0,9 na seca e 0,470 mgL⁻¹ na chuva (Figura 10). Dentre as fontes pontuais de Nitrogênio no córrego André, estão o esgoto doméstico e a dispersão difusa de fertilizantes

nitrogenados utilizados nas lavouras na área de expansão urbana.
