Nieniszczące badania kolumny żelbetowej w wielokondygnacyjnym budynku użyteczności publicznej

Non-destructive tests of a damaged reinforced concrete column in a multi-storey public utility building

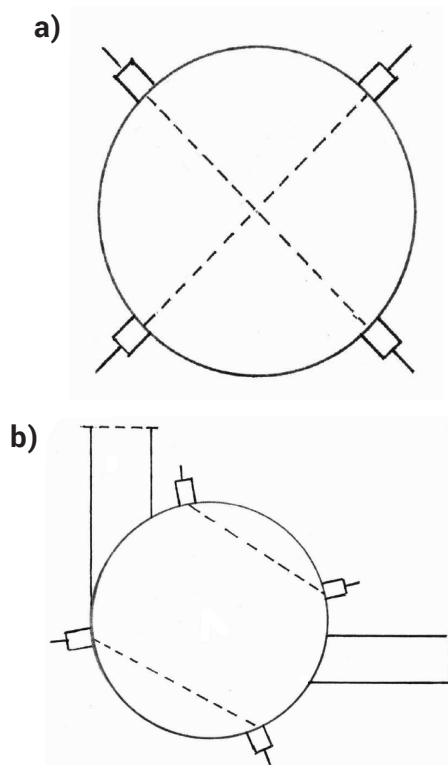
Rys. 3. Sposób badania kolumn metodą przepuszczania, a) wzdłuż średnicy, b) wzdłuż cięciwy

Fig. 3. Method of testing the columns using the inline method: a) along the diameter, b) along the chord

Nr kolumny	Nr punktu pomiaru	Cięciwa [mm]	Średnicy [mm]	Czas przejścia [μ s]	Prędkość fali C_L [km/s]	
1 popękana	1	490		-	-	
	2	495		276,2	2,17	
	3	495		269,4	2,22	
	4	480		356,7	1,68	
	5	510		-	-	
	6	515		432,1	1,38	
	7	515		265,2	2,26	
	8			600	168,2	3,57
	9			600	241,2	2,49
	10			600	391,3	1,53
2 bez uszkodzeń	1		600	142,0	4,24	
	2		600	163,3	3,67	
	3		600	169,9	3,64	
3 bez uszkodzeń	1		600	163,2	3,69	
	2		600	139,4	4,30	
	3		600	138,7	4,33

Pomierzone prędkości fali CL w słupach 2 i 3 (bez uszkodzeń) są wysokie. W słupie nr 1 (z uszkodzoną warstwą betonu) wyniki są różnorodne, tylko na jednym odcinku pomiarowym (nr 8) prędkość była podobna określonej w słupach bez uszkodzeń. Tak duże rozrzuty wyznaczonej prędkości można wytłumaczyć omijaniem przez impuls ultradźwiękowy rys na drodze przejścia (rys. 4).

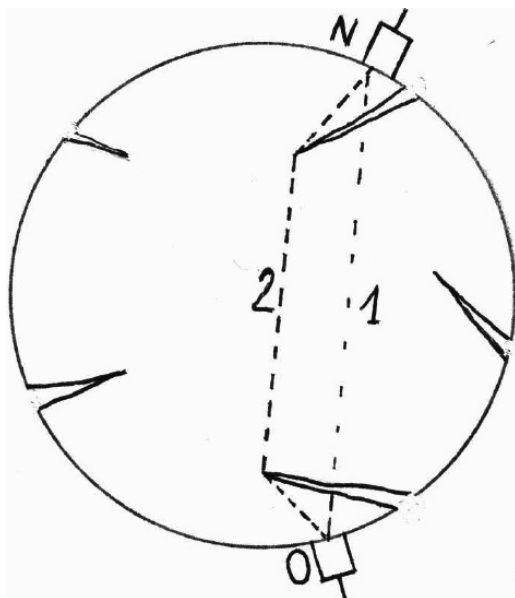
Rys. 4. Teoretyczna droga przepływu impulsu l_1 (1) i rzeczywista droga przepływu impulsu l_2 (2), $l_2 \gg l_1$

Fig. 4. Theoretical path of flow for impulse l_1 (1) and actual but not determined path of flow for impulse bypassing crevices l_2 (2), $l_2 \gg l_1$

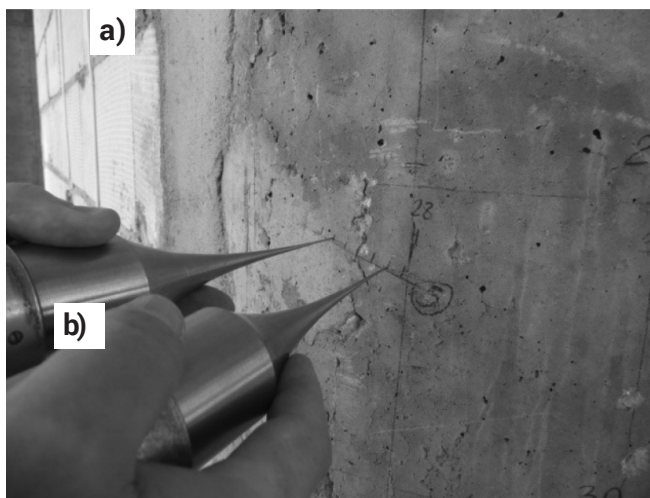
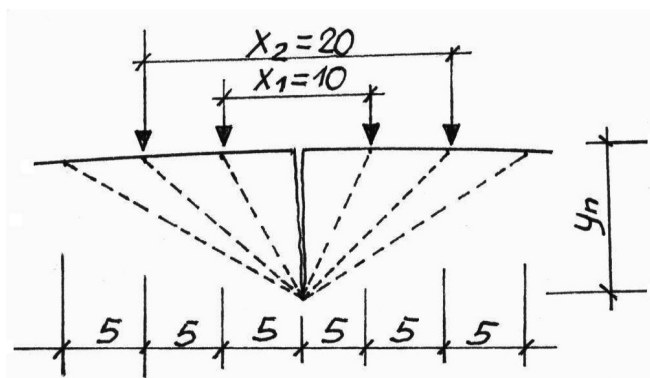
Jako przeciętną prędkość fali CL przyjęto wartość 2,2 km/s (tabl. I). Obliczona w ten sposób głębokość rys wynosiła 12,8 mm do 32,3 mm. W jednym przypadku głębokość rysy wynosiła 55,0 mm. Okazało się, że rysy dochodzą do rdzenia kolumny, mieszczącego się między zbrojeniem.

Rys. 5. Sposób wyznaczania głębokości rysy gdy jest ona prostopadła do powierzchni: a) teoretyczny przebieg impulsu od nadajnika N do odbiornika O, b) wykonywanie pomiaru

Fig. 5. Method of determining depth of the crevice where it is perpendicular to the surface: a) theoretical flow of the impulse from transmitter T to receiver R, b) performance of the measurement
